DOCEO PRO CULTURA – Inovace vzdělávacích procesů Fakulty restaurování, reg. č. CZ.1.07/2.2.00/28.0268
závěrečná zpráva ze studentské odborné zahraniční stáže (KA3)

Instituce, místo pobytu na stáži: Bundesdenkmalamt Wien, Österreich, pracoviště Gurk (Gurker Dom), Korutany

Fotodokumentace ze studentské odborné stáže

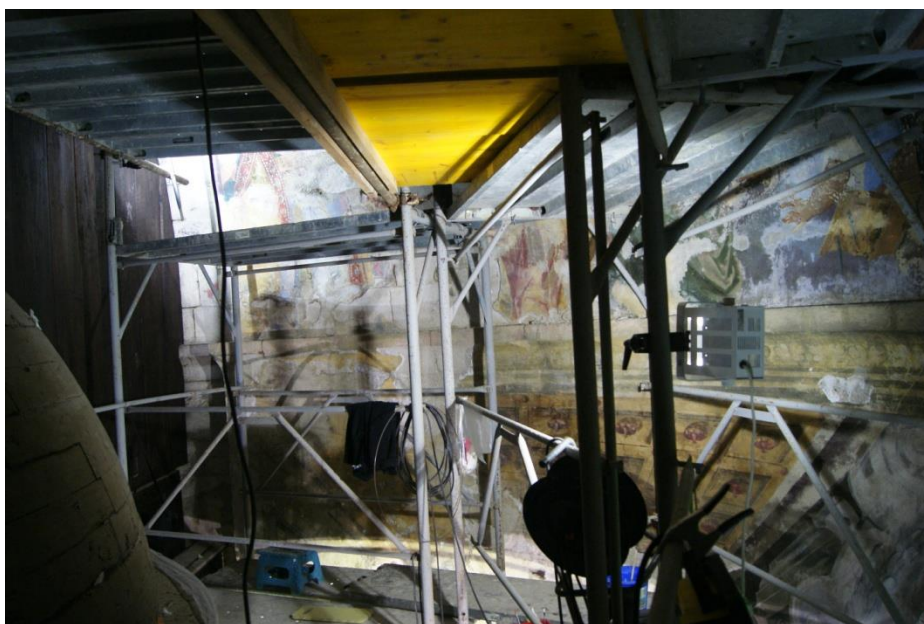
Obr. 4: Pohled na pracoviště, ve vrchní části malby se na snímku nacházejí drapérie figur, ve spodní iluzivní architektura

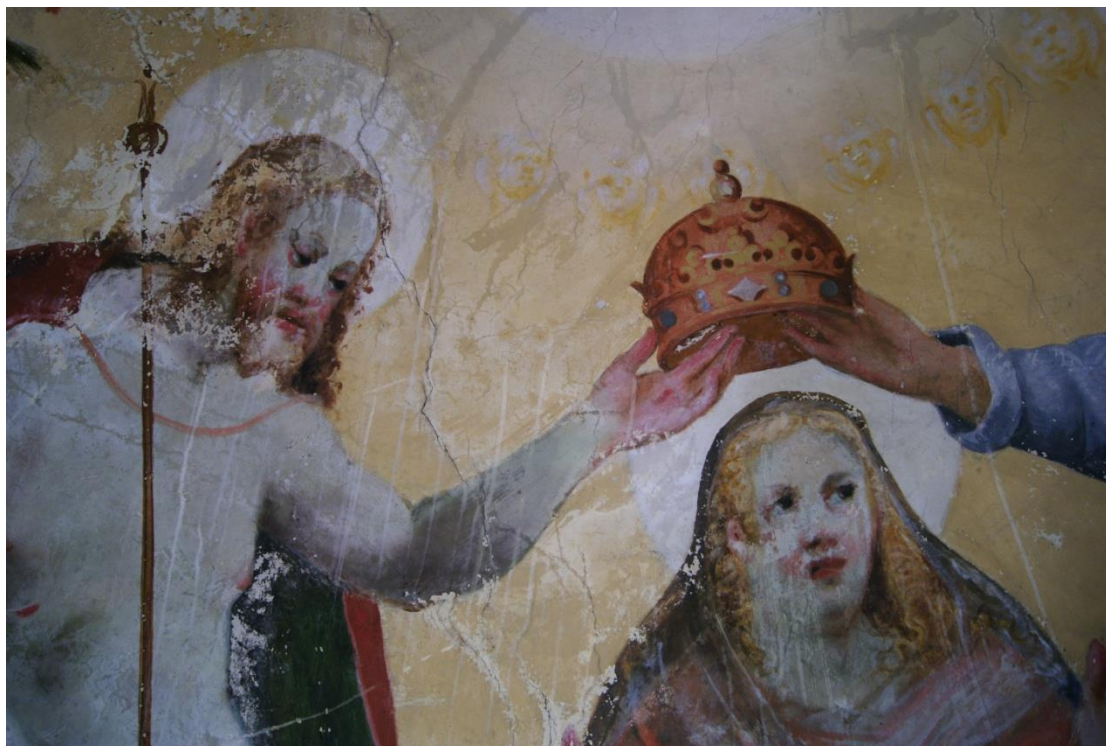
Restaurovaným dílem byla nástěnná malba z roku 1598 nacházející se v apsidě za hlavním oltářem. Malba zobrazuje korunování Panny Marie a výjevy z jejího života. Hlavní poškození vyplývala ze složení omítky a z techniky olejomalby, které reagovaly s vysokou vlhkostí. Ve výsledku byla ve vrchní části poškozená barevná vrstva, na většině malby byla však hlavním problémem drolicí se omítka, která na některých místech téměř chyběla, takže se zde nacházelo velké množství dutin. Vedle toho je celá malba značně zasolena.

Obr. 5: detail malby v konše apsidy - Kristus korunující Pannu Marii (figury vysoké cca 2,5m), je zde znát poškození barevná vrstva

Omítku bylo nejprve potřeba strukturálně zkonsolidovat, barevnou vrstvu zafixovat a poté vyplnit dutiny. Práci bylo nutné provádět s nejvyšší opatrností, neboť originál byl velmi křehký a chybný pohyb by mohl způsobit jeho ztráty. Výsledkem této letošní pracovní etapy je strukturálně

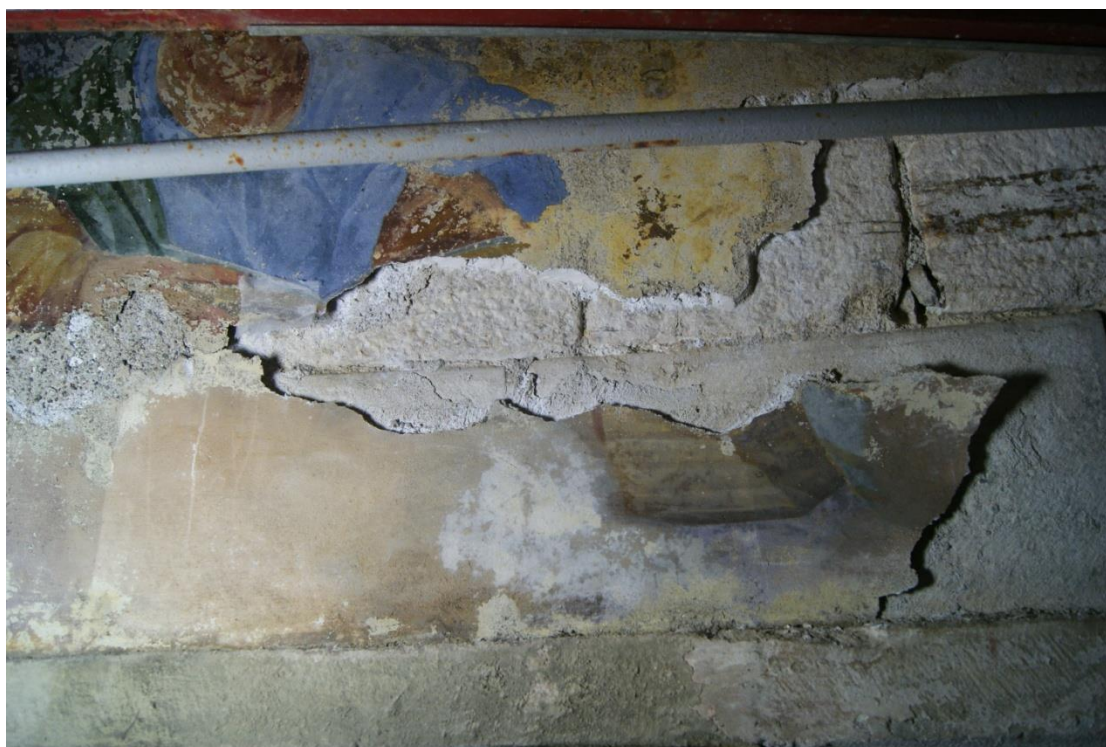
Obr. 6: Detail poškození - omítka je místy zcela vydrolená, takže malbě chybí podklad (tato místa byla zpevněna strukturálně, obtmelená a injektována)

zpevněná malba, jejíž fragmenty jsou většinou obtmeleny. Zpevněná je také olejová barevná vrstva.

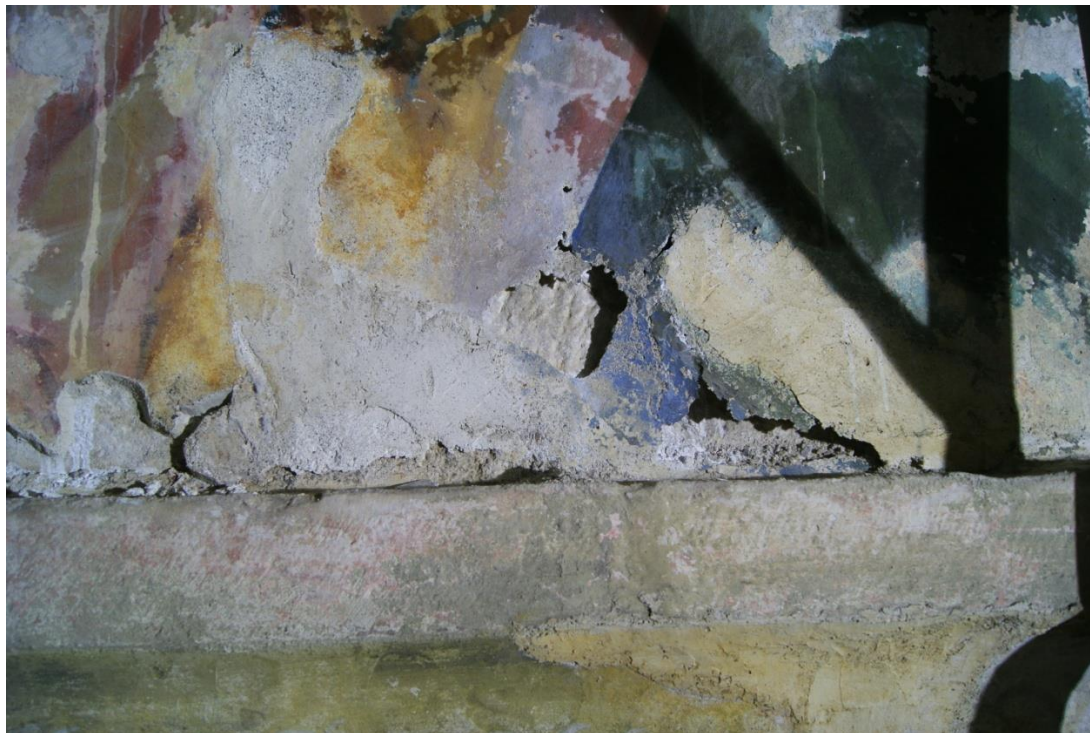
Obr. 7: Totéž poškození, jako obr. 6, poškození je zde způsobeno nevhodnou sádrovou vysprávkou

Obr. 9: Postup prací - injektáž místa z obr.7

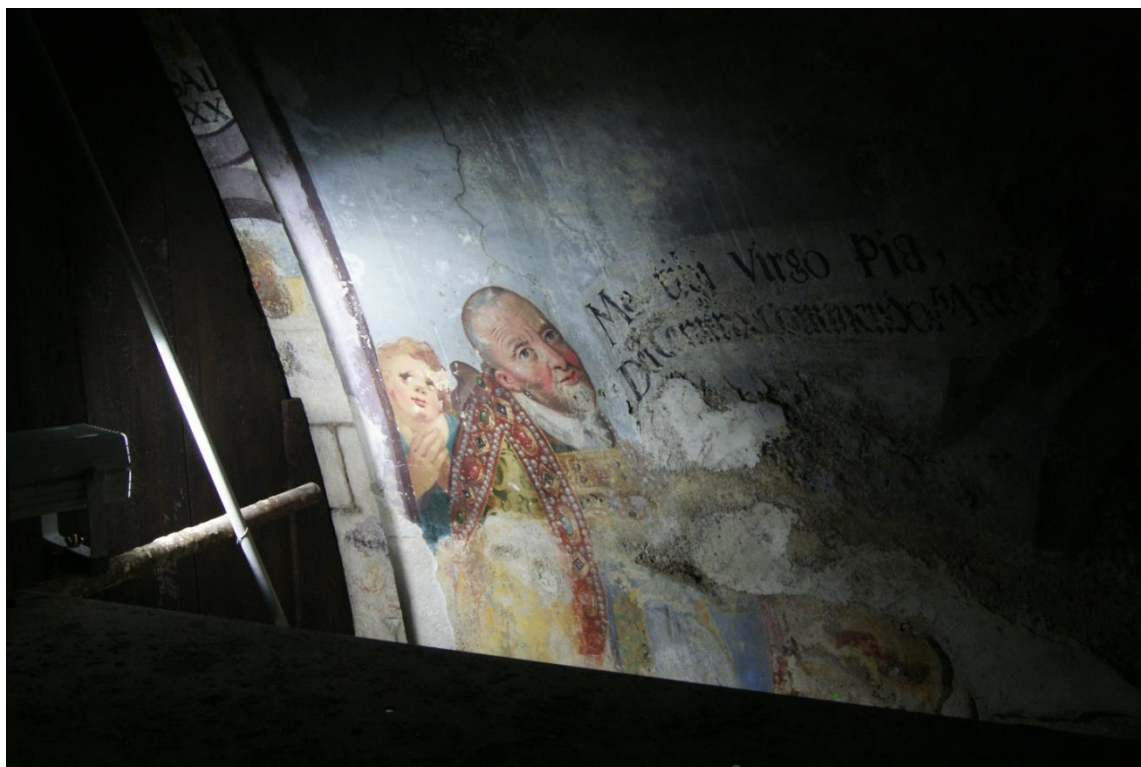
Obr. 8: Část malby z konchy, kde barevná vrstva tvořila puchýře (zde jsem prováděla např. fixaci barevné vrstvy či injektáž)
